Transformación urbana y apropiación del espacio público en la Avenida 7 de Octubre, Quevedo - Ecuador

(Urban Transformation and Public Space Appropriation on Avenida 7 de Octubre, Quevedo – Ecuador)

Kelly Valentina Macías Chan¹, Cristina Paola Suárez Loo¹, Eddyn Adrián Macías Chan²

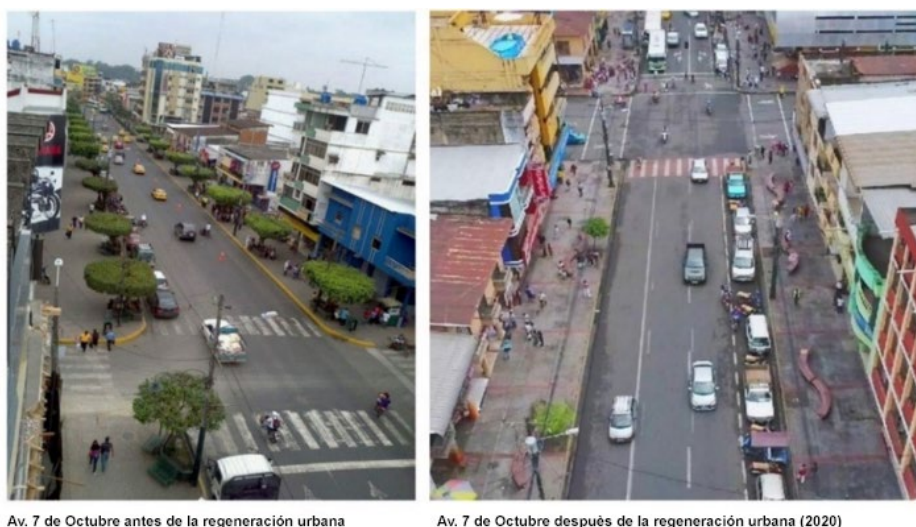
Figura 2. Vistas aéreas del antes y después de la intervención de la regeneración urbana.

En el caso específico de la Avenida 7 de Octubre, la intervención de regeneración urbana implementada en 2017 transformó su estructura física sin considerar las dinámicas de apropiación social preexistentes (ver Figura 2). Esta omisión ha derivado en problemas de accesibilidad, falta de confort térmico y escasez de mobiliario urbano adecuado, lo que ha provocado una disminución de la vida urbana en la zona, afectando negativamente la interacción social y la permanencia de los usuarios. Para revertir esta situación, resulta fundamental adoptar estrategias de diseño que prioricen la inclusión, la habitabilidad y la sostenibilidad urbana, en sintonía con las necesidades reales de la ciudadanía.

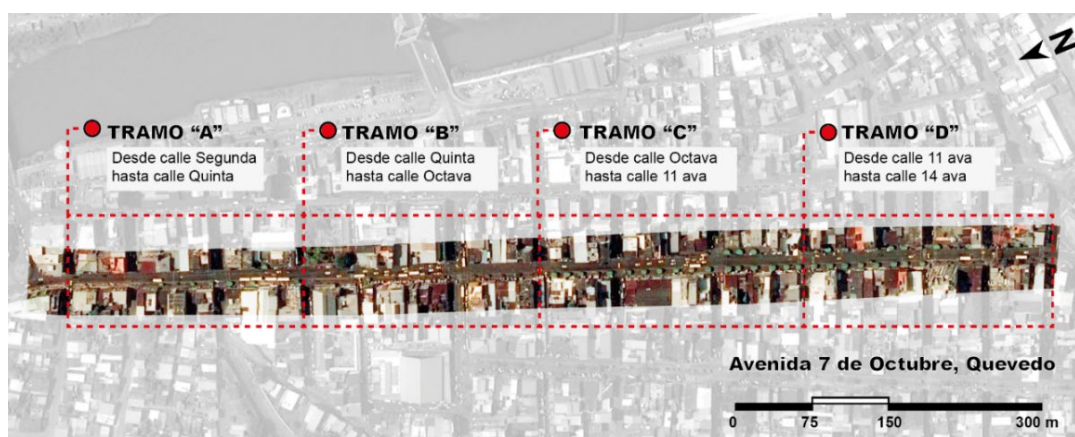
Figura 3. Implantación de la Avenida 7 de Octubre dividida en tramos.

Para comprender cómo los usuarios interactúan con el espacio público de la Avenida 7 de Octubre, se realizó una observación directa no participativa, registrando las actividades de los peatones en distintos sectores de la avenida. La observación se llevó a cabo en cuatro tramos definidos de la avenida, denominados Tramo A, Tramo B, Tramo C y Tramo D (ver Figura 3), cada uno compuesto por seis cuadras y con una extensión aproximada de 970 metros.

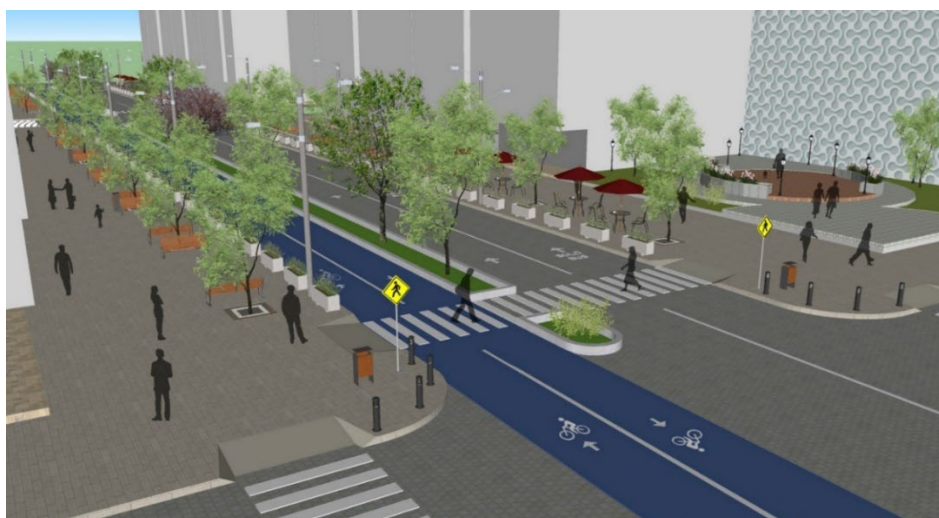
Figura 10. Lineamientos estratégicos de diseño aplicados sobre modelo 3D en la Avenida 7 de Octubre.

Para visualizar la aplicación de estas estrategias, se elaboró un modelo tridimensional (ver Figura 10) con las mejoras sugeridas, donde evidencia cómo una intervención urbana basada en criterios de habitabilidad, accesibilidad e inclusión social puede transformar positivamente la experiencia del espacio público.

A diferencia de la intervención existente, misma que priorizó el aspecto físico sin considerar el uso cotidiano ni las condiciones climáticas locales, la propuesta que se visualiza plantea estrategias como arborización funcional, mobiliario ergonómico y recorridos peatonales accesibles. Esta propuesta pone en evidencia las limitaciones del proyecto original, misma que redujo la regeneración a una renovación superficial, y demuestra que una planificación sensible al contexto centrada en el usuario puede dar lugar a espacios públicos más habitables, apropiables y coherentes con las dinámicas urbanas.
